klatka północna
rzut parteru

obiekt	BUDYNEK MIESZKALNY WIELORODZINNY REMONT KLATEK SCHODOWYCH		
adres	ul.Trakt Św. Wojciecha 75, Gdańsk dz. nr 117/1 obręb 098, Gdańsk		
branża	architektura		
autor	mgr inż. arch. Maria Grętkiewicz upr. nr 02/LOOKK/2016		
faza	projekt budowlany	data	27.06.2019
rysunek	RZUTY KONDYGNACJI	skala	1:50
		nr	A1

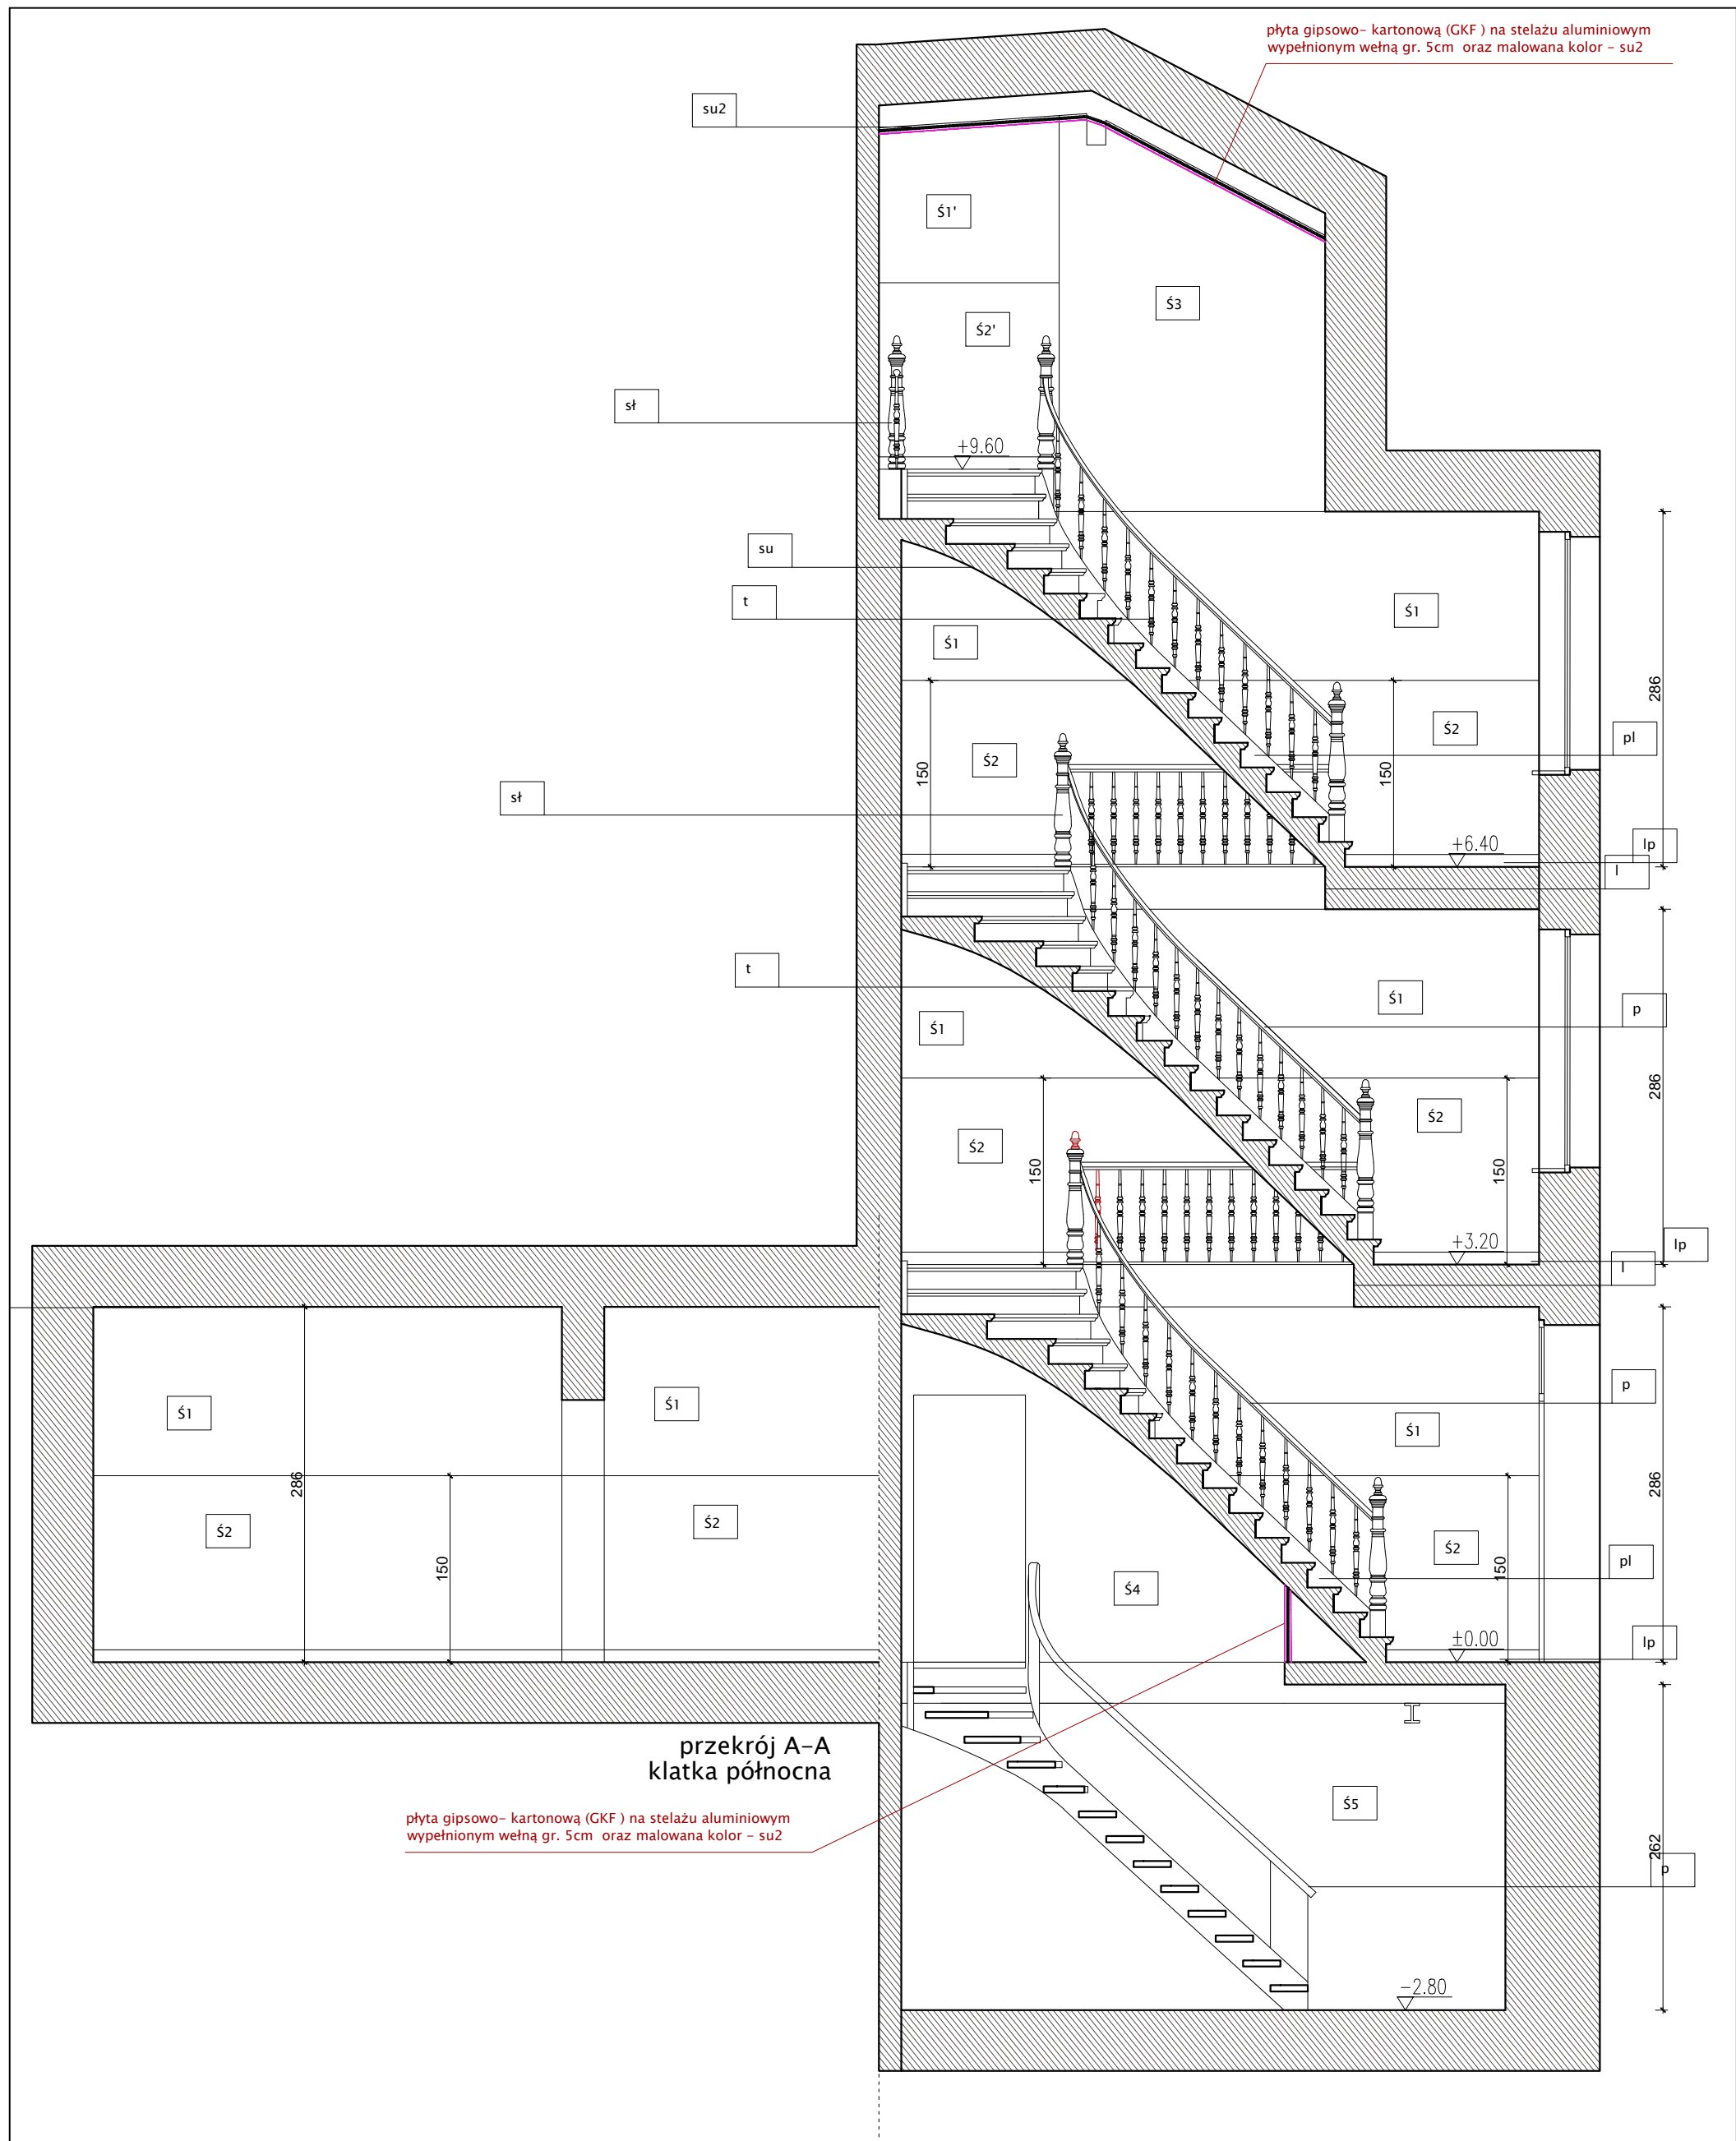
przekrój A-A
klatka północna

płyta gipsowo-kartonowa (GKF) na stelażu aluminiowym
wypełnionym wełną gr. 5cm oraz malowana kolor - su2

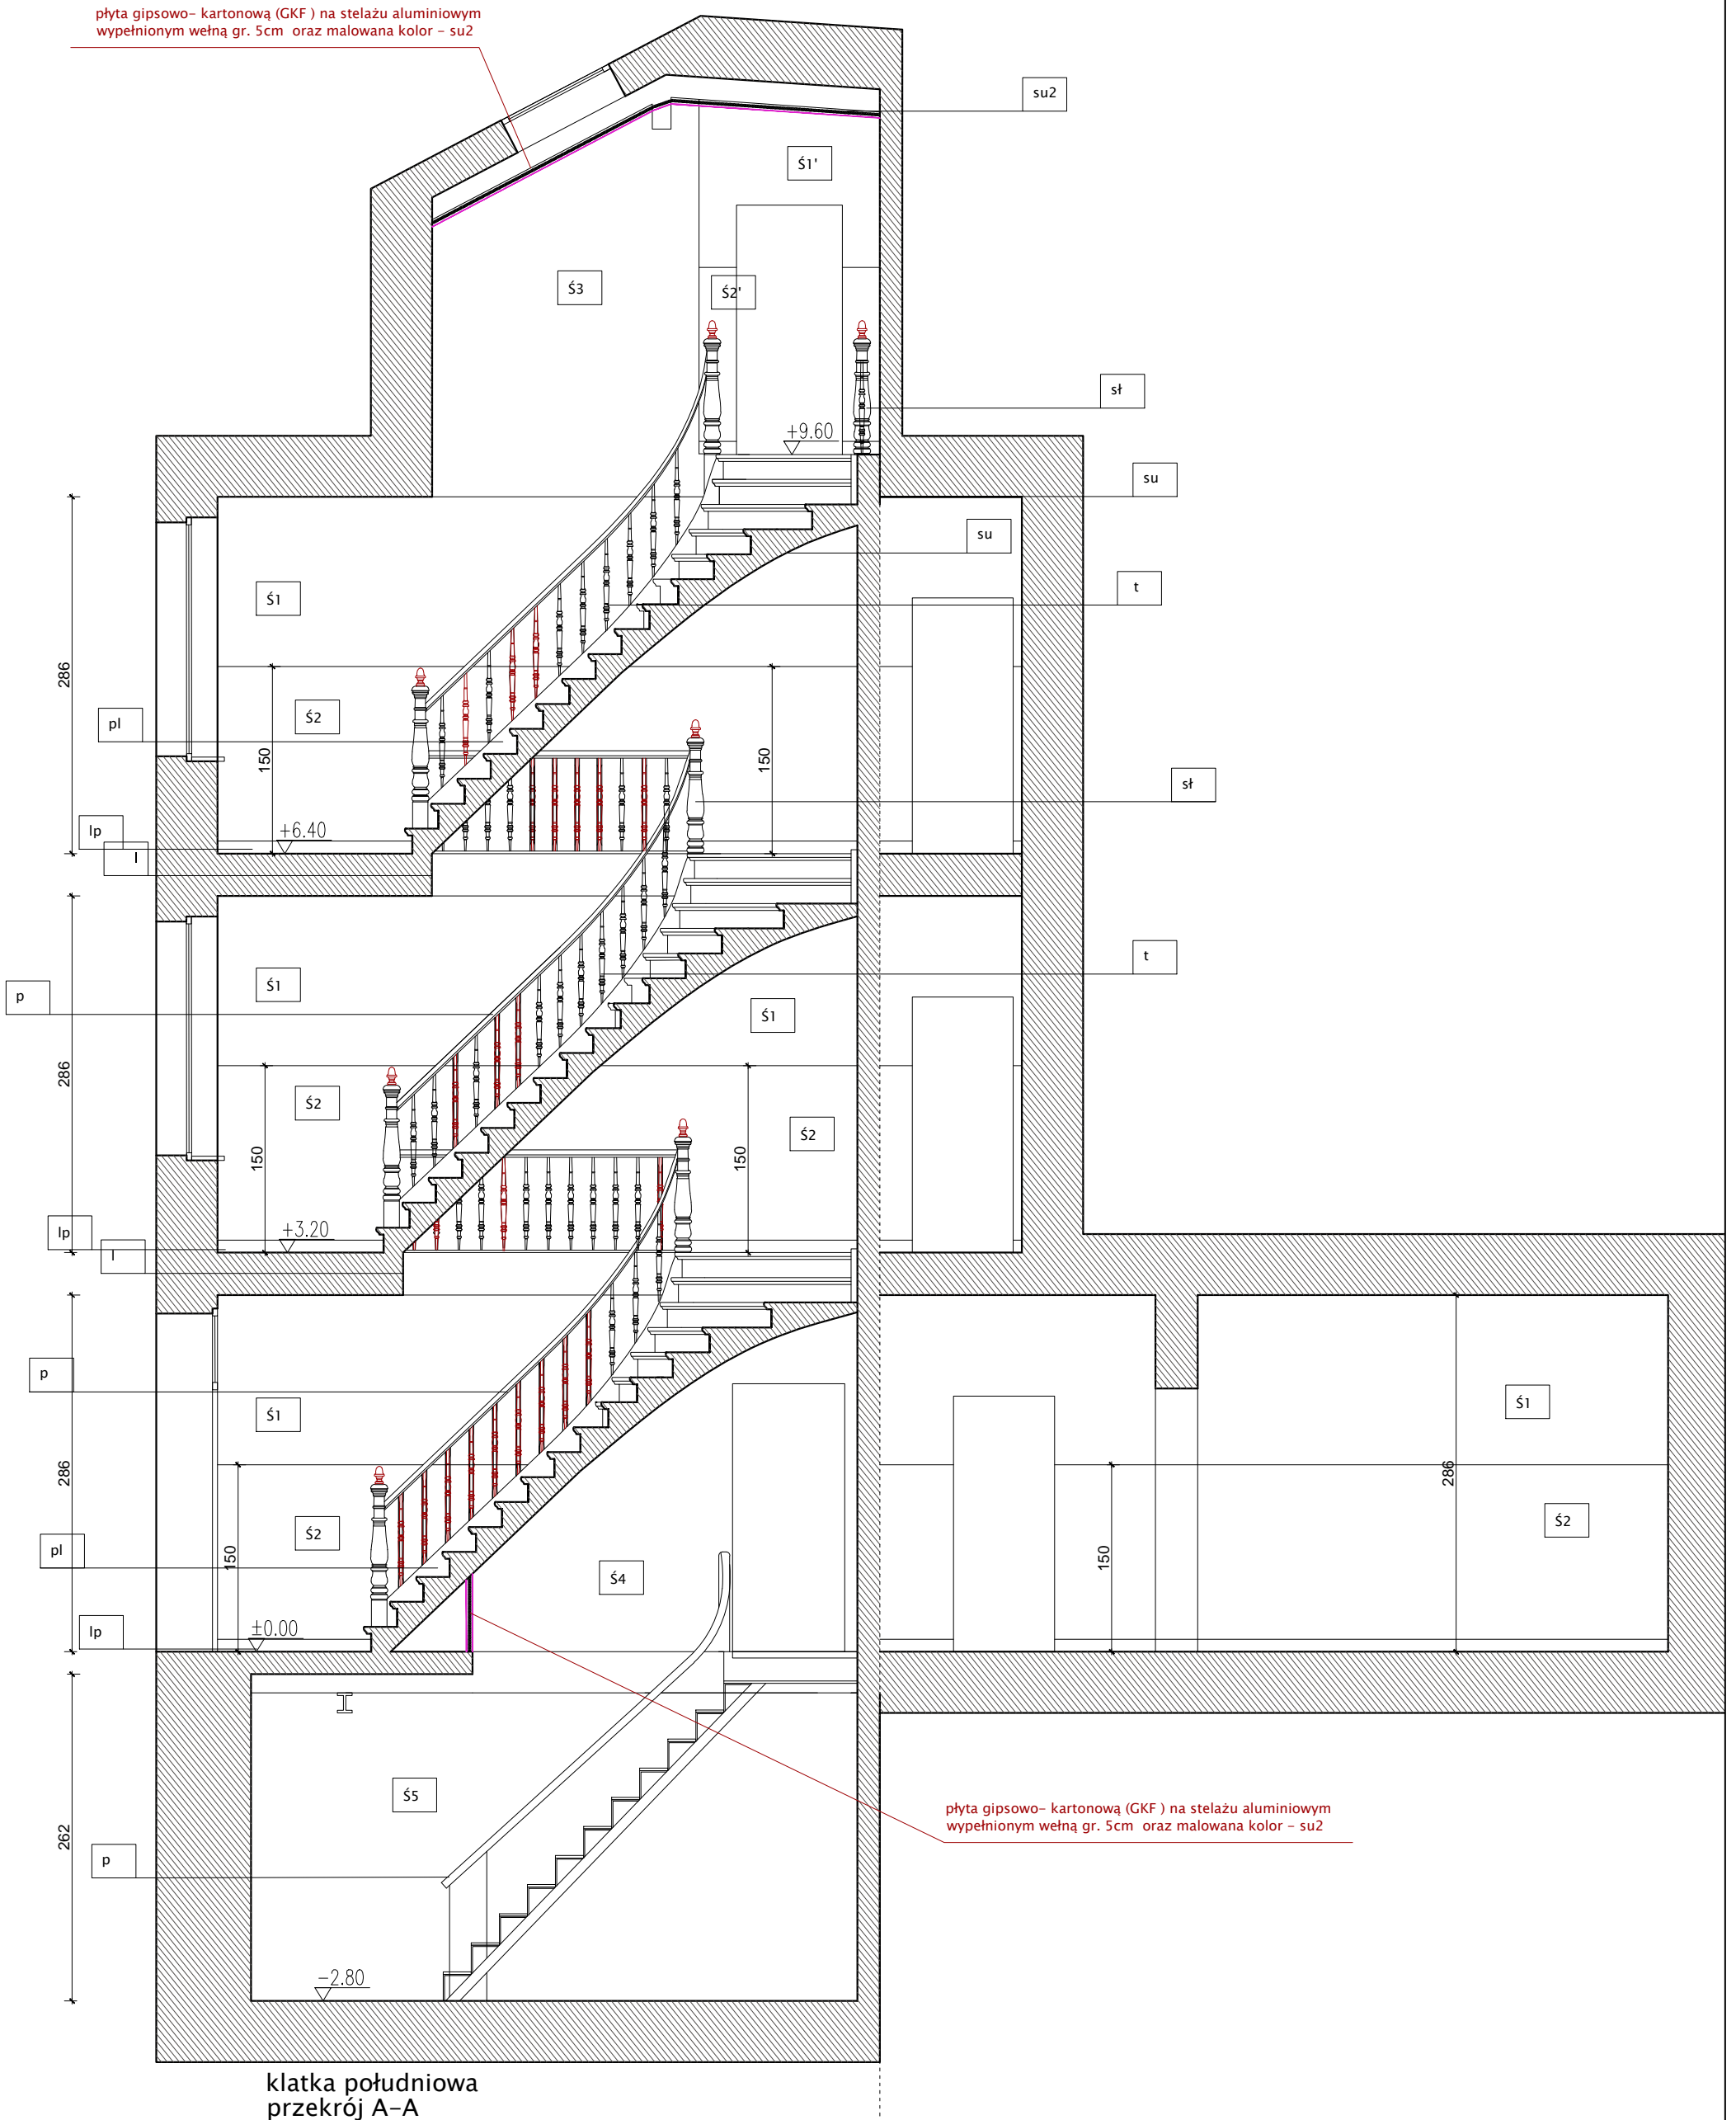
klatka południowa
przekrój A-A

plyta gipsowo-kartonowa (GKF) na stelażu aluminiowym
wypełnionym wełną gr. 5cm oraz malowana kolor - su2
