obiekt	BUDYNEK MIESZKALNY WIELORODZINNY REMONT ELEWACJI	
adres	ul.Trakt Św. Wojciecha 99, Gdańsk dz. nr 87/1,122 obręb 098, Gdańsk	
branża	architektura	
autor	mgr inż. arch. Maria Grętkiewicz upr. nr 02/LOOKK/2016	
faza	projekt budowlany	data 27.10.2018
rysunek	SZKIC SYTUACYJNY	skala 1:500 nr S1

obiekt	BUDYNEK MIESZKALNY WIELORODZINNY REMONT ELEWACJI		
adres	ul.Trakt Św. Wojciecha 99, Gdańsk dz. nr 87/1,122 obręb 098, Gdańsk		
branża	architektura		
autor	mgr inż. arch. Maria Grętkiewicz upr. nr 02/LOOKK/2016		
faza	projekt budowlany	data	27.10.2018
rysunek	INWENTARYZACJA WIDOKI ELEWACJI	skala	1:100
		nr	1

obiekt	BUDYNEK MIESZKALNY WIELORODZINNY REMONT ELEWACJI		
adres	ul.Trakt Św. Wojciecha 99, Gdańsk dz. nr 87/1,122 obręb 098, Gdańsk		
branża	architektura		
autor	mgr inż. arch. Maria Grętkiewicz upr. nr 02/LOOKK/2016		
faza	projekt budowlany	data	27.10.2018
rysunek	ELEWACJA FRONTOWA	skala	1:50
		nr	A1

obiekt	BUDYNEK MIESZKALNY WIELORODZINNY REMONT ELEWACJI		
adres	ul. Trakt Św. Wojciecha 99, Gdańsk dz. nr 87/1,122 obręb 098, Gdańsk		
branża	architektura		
autor	mgr inż. arch. Maria Grętkiewicz upr. nr 02/LOOKK/2016		
faza	projekt budowlany	data	27.10.2018
rysunek	DETALE OCIEPLE

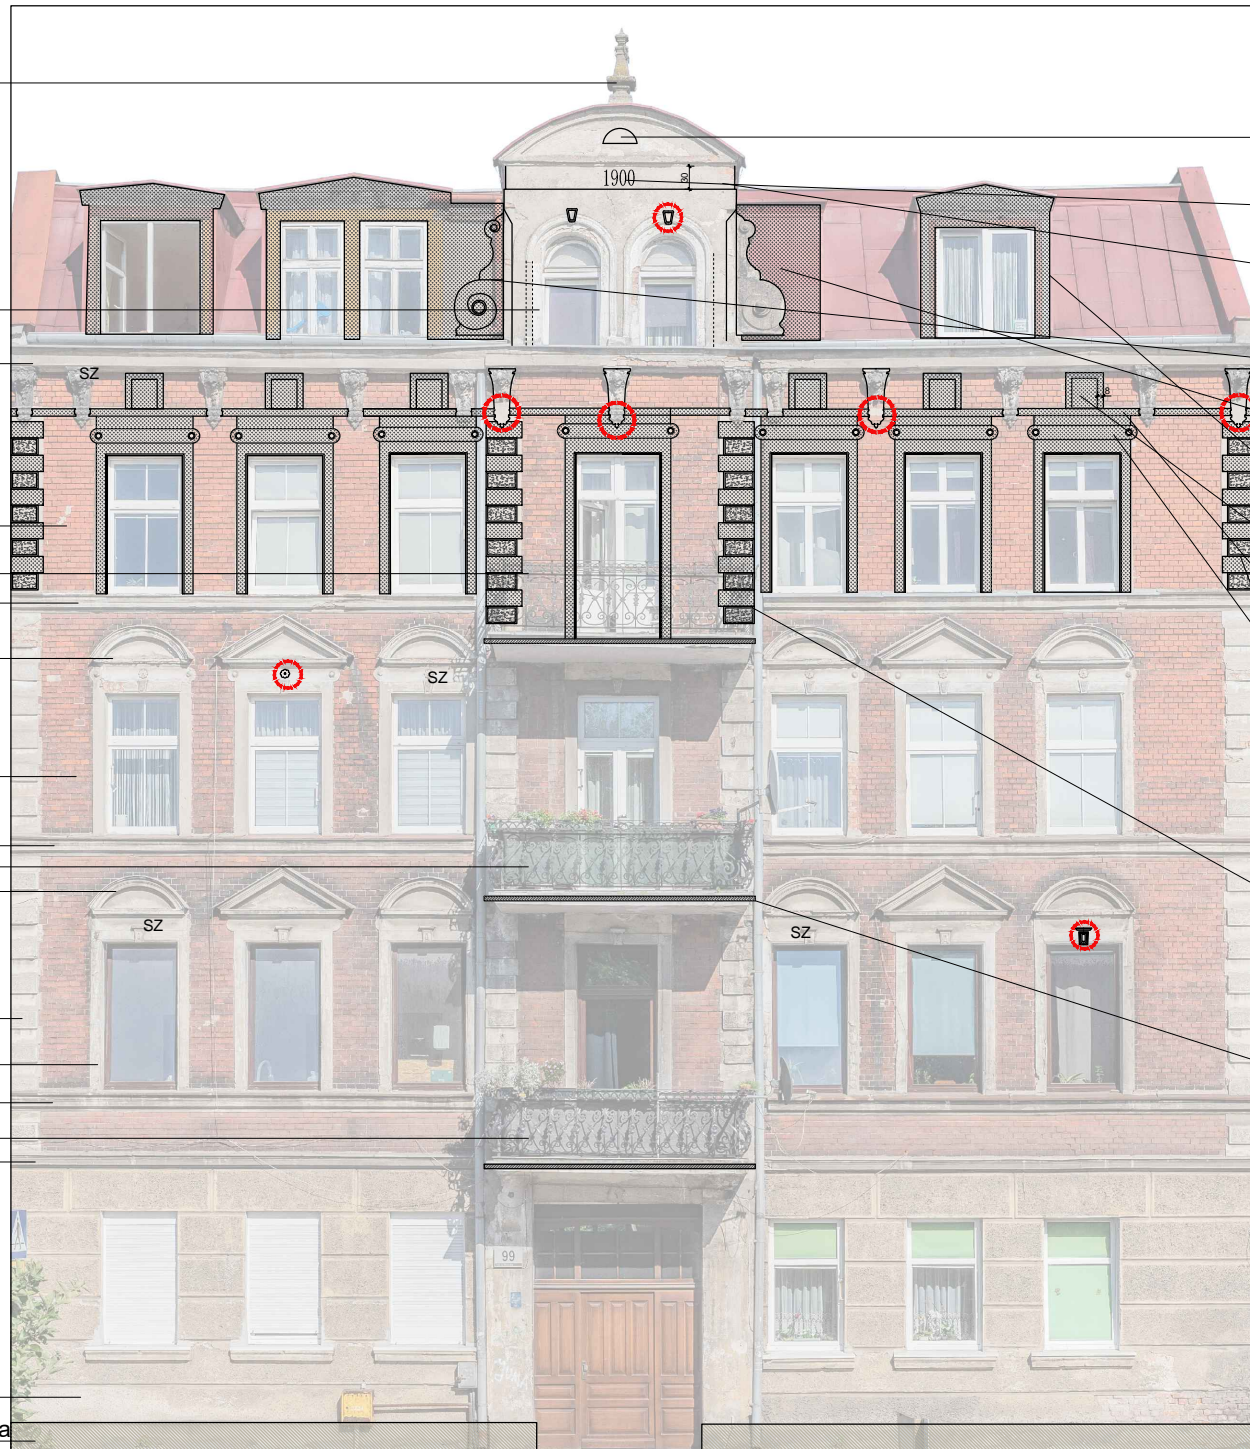
Elementy elewacji
przeznaczone do
renowacji :

- SZ
- O1 - opaski
- G2 - gzymsy
- E1 - elewacja ceglana
- B2 - balustrady
- G1 - gzymsy
- N1 - naczółki
- E1 - elewacja ceglana
- G1 - gzymsy
- B2 - balustrady
- N1 - naczółki
- B2 - boniowania
- O1 - opaski
- G1 - gzymsy
- B1 - balustrady
- G1 - gzymsy
- T1 - tynk
- T2 - tynk -strefa cokołowa

Elementy elewacji projektowane:

- fragmenty sztukaterii do uzupełnienia na podstawie wzorców istniejących
- wklęsnięcie w tynku o głębokości 3 cm - w miejscu zamurowanego okna
- wklęsnięcie w tynku o głębokości 3 cm na wysokości 30 cm
- data - litery kute wysokości 22 cm kolor antracytowy, grubość 2 cm
- element sztukaterii - odtworzyć jako odbicie lustrzane elementu istniejącego
- usunięcie blachy ze ściany, wykończenie tynkiem T1
- wykończenie tynkiem T1 lukarn
- wklęsnięcie w tynku o głębokości 3 cm - w miejscu zamurowanego okna
- odtworzenie gzymsu głębokości 6 cm wysokość równa wysokości cegły, wykończenie : tynk
- opaski : usunięcie tynków wtórnych, wykonanie opasek na wzór istniejących
- bonie: usunięcie tynków wtórnych , wykonanie boni na wzór istniejących na niższych kondygnacjach
- bonie: usunięcie tynków wtórnych , wykonanie boni na wzór istniejących na niższych kondygnacjach

wykonać orynnowanie balkonów - rynny z balchy zgodnie z tabelą wykończenia

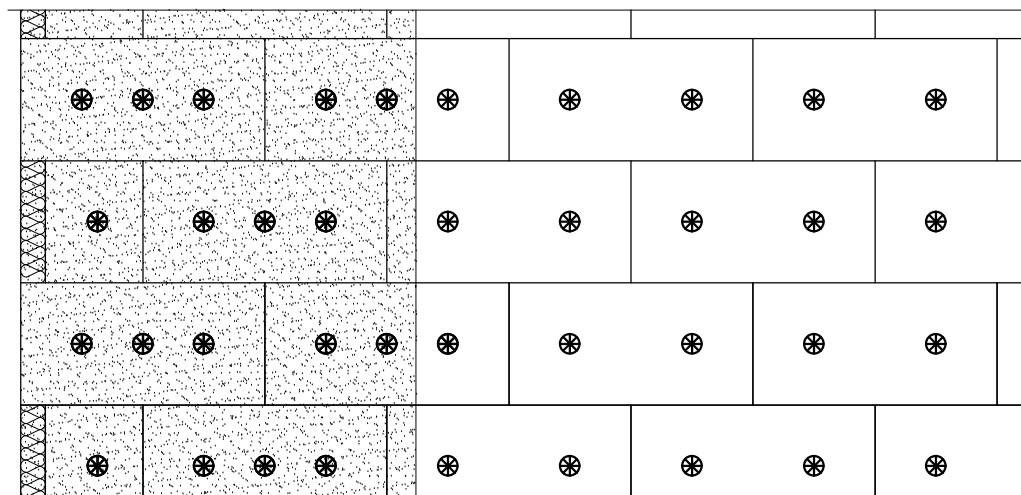
DETAL UKŁADU I KOŁKOWANIA DOCIEPLENIA (STYROPIAN) ŚCIAN PŁN. I PŁD
